A DESCARACTERIZAÇÃO EM CENTROS HISTÓRICOS: UM ESTUDO DE CASO NAS CIDADES DE BAGÉ/RS E PIRATINI/RS

Eixo Temático 3 - Políticas para o Patrimônio Cultural: as instituições no estudo, inventariação, tombamento/registro, manutenção, recuperação e demais intervenções nos bens patrimoniais.

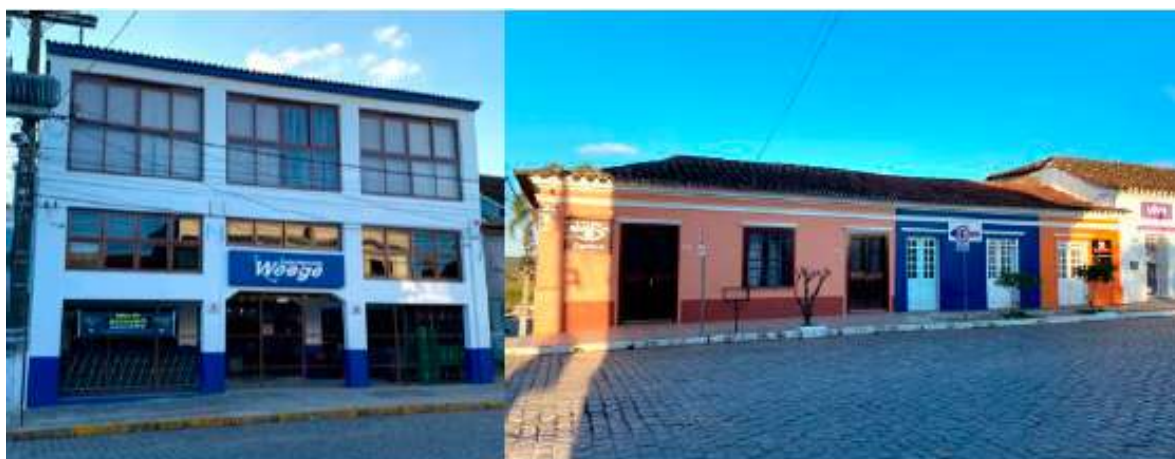
Figura 01: Fachada descaracterizante; Figura 02: Pintura descaracterizante.

A partir da Figura 01 é possível observar uma edificação construída dentro do Centro Histórico de Piratini anteriormente à Portaria nº 97/2013 - SEDAC-RS, não estando em consonância com as demais leis por ultrapassar o limite de altura permitido e pela configuração de um terceiro pavimento, o que descaracteriza o seu entorno.

Na Figura 02 é apresentada uma edificação que possui vários usos simultâneos e que recebeu uma pintura para cada uso, também descaracterizando a sua fachada. Nota-se que em alguns casos, prevalece muito mais as questões do comércio, do que propriamente as questões referentes à preservação da integridade de um monumento histórico, enfatizando o consumismo de uma sociedade.

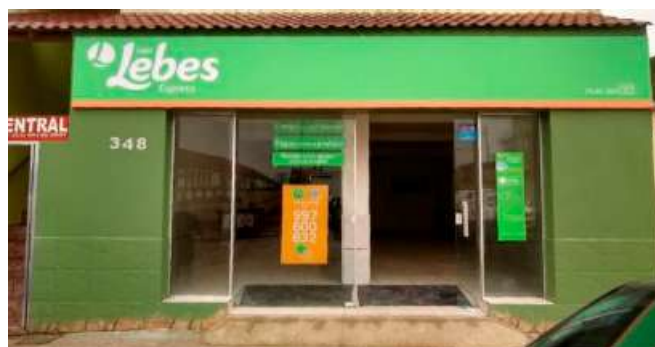
Figura 03: Aparato publicitário em desconformidade.

Na Figura 03 é possível observar uma edificação com aparato publicitário em desconformidade com a Portaria nº 78/2011 - SEDAC-RS.

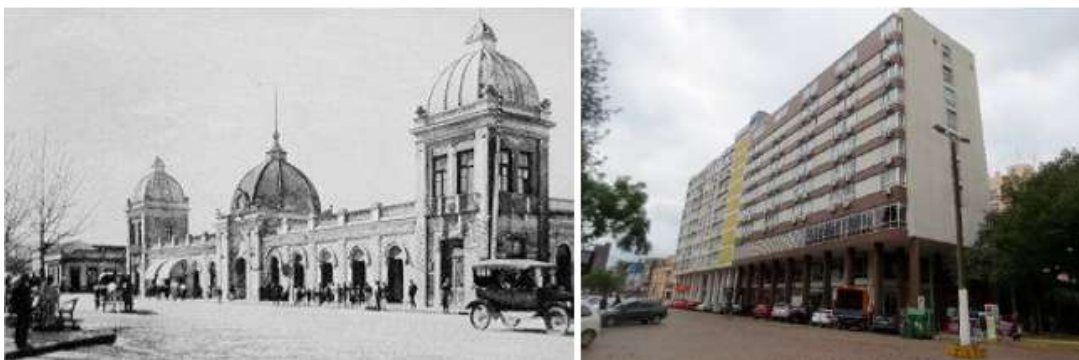
Figura 04: Mercado Público de Bagé; Figura 05: Edifícios de linguagem modernista erguidos após a demolição do Mercado Público.

Construído em 1922 e demolido em 1953, o mercado público de Bagé (Figura 04) é uma clara situação onde a edificação foi completamente destruída, sendo substituída por um prédio em altura (Figura 05) com características modernistas (ALVES, 2016).

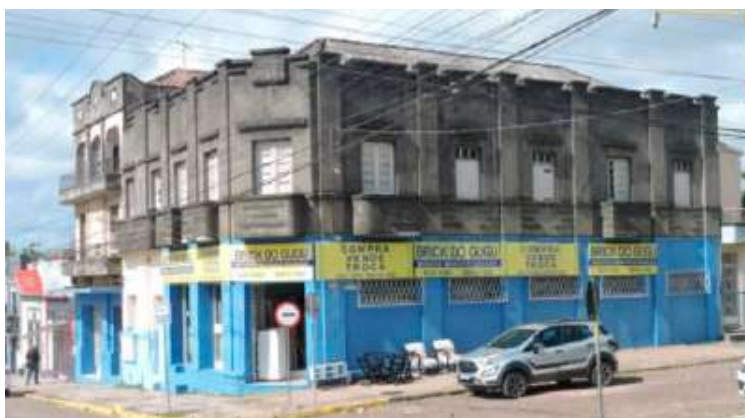
Figura 06: Imóvel com pintura descaracterizante e aparato publicitário.

Na paisagem urbana da cidade, também é possível observar construções descaracterizadas, onde aparatos publicitários ocultam e denigrem o patrimônio cultural da cidade, conforme a Figura 06. Ressalta-se, que há uma crescente descaracterização nos prédios que possuem fachada revestida em cimento penteadado, como é possível observar na Figura 07.

Ressalta-se, que apesar das ressalvas na lei exigirem uma prospecção para o resgate da cor original e/ou semelhante do edifício no momento da restauração dos bens tombados bageenses, nota-se, que a mesma não é realizada, pois é comumente notável na paisagem urbana da cidade, edificações de valor histórico que são locadas para uso comercial e que são pintados de acordo com o seu aparato publicitário.
