## **APLICAÇÃO DA NBR13032/1995 EM UM MOTOR DIESEL SUBMETIDO À ATMOSFERA DE MINÉRIO: UM ESTUDO DE CASO**

## **APPLICATION OF NBR13032 / 1995 ON A DIESEL ENGINE SUBMITTED TO THE ORE ATMOSPHERE: A CASE STUDY**

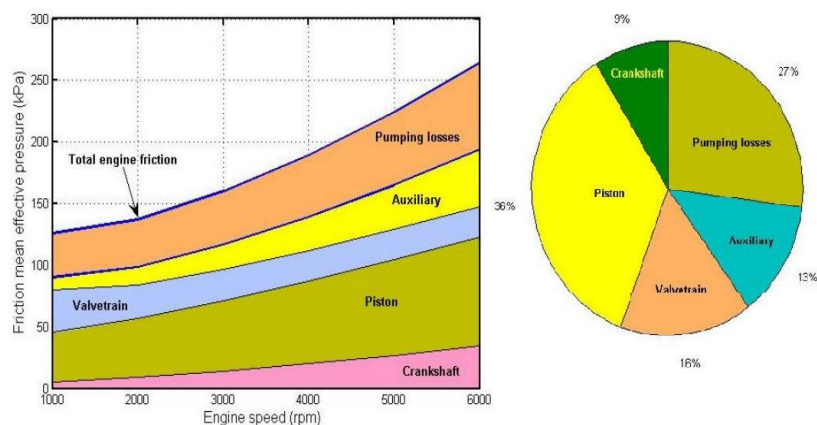
Figura 1. Fricção em um Motor de Combustão

Em todo o mundo, a utilização de modais que consomem combustível diesel têm aumentado [1]. Este aumento tem feito com que o gasto energético mundial venha em um crescimento, uma vez que 80% da energia total utilizada no mundo vem sendo fornecida por combustíveis fósseis [2]. Devido às preocupações acima mencionadas, testes e pesquisas tem sido desenvolvidos para encontrar as melhores alternativas na diminuição do consumo de combustível dos motores e no aumento da sua durabilidade [3] além da garantia de que estes equipamentos mantenham a sua eficiência durante toda a sua vida útil, garantindo o seu desempenho. Uma das formas de preservar a durabilidade de um motor consiste em garantir que os seus sistemas e elementos internos operem de forma satisfatória nas diversas condições encontradas nos ambientes de trabalho. Um dos ambientes que são suscetíveis à degradação de motores diesel são as minas subterrâneas. Este fato ocorre porque os resíduos de minas (Cu, Zn, Ga, As, Sb, Ba, Pb, Sn, Cd e Biol) expostos e liberados aos ventos de poeira da área são uma fonte relevante de partículas minerais pesadas com efeitos ambientais potencialmente adversos para solos, máquinas e seres humanos [4]. As minas de extração de zinco apresentam uma alta liberação de resíduos dos minerais esfarelitas (ZnS) [5] o que favorece a inalação destes minérios durante a operação de um motor de combustão interna. George et. al. (2007) já demonstrava que a contaminação do óleo lubrificante por fuligem diesel é uma das principais causas do aumento do desgaste do motor. Dentre as substâncias que compõem a foligem está o ditiofosfato de zinco (ZDP), gerado através da liberação de zinco na atmosfera. Por essa razão, é importante avaliar as interações entre um ambiente altamente contaminado com o zinco e os motores de combustão interna que operam neste cenário. Uma das formas de avaliação de um motor consiste na verificação das dimensões dos seus componentes internos [7]. A definição de quais componentes internos são avaliados é dada pela análise tribológica dos mesmos, onde busca-se analisar quais conjuntos de elementos que possuem maior atrito durante a operação. Esta fricção apresenta-se de forma mais acentuada na região da saia de pistão uma vez que este componente desliza contra a parede do revestimento do cilindro (ver figura 1).
